# R7 上島田小 通学路点検のまとめ

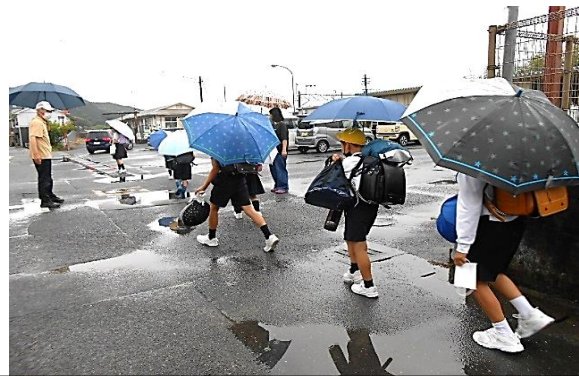
横断歩道がなく、電車の到着時刻に混み合う

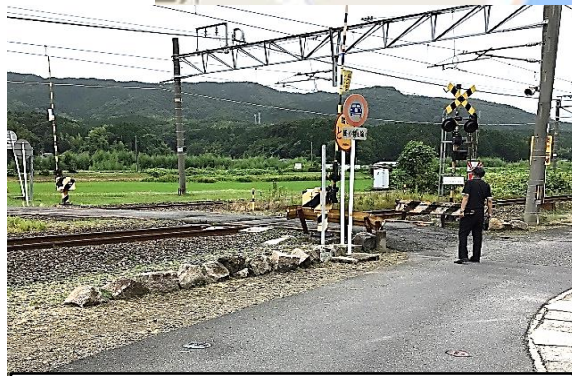
進入禁止の標示や線路沿いの柵がない

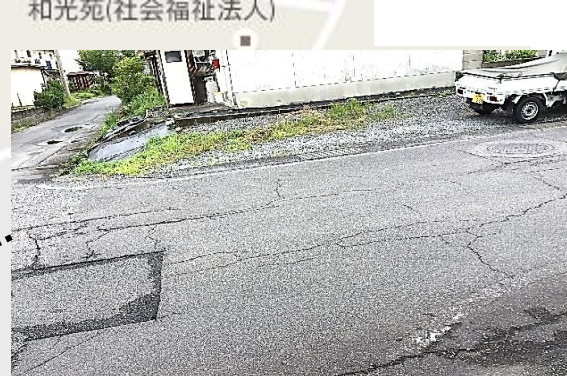
道を渡る際の横断歩道がない

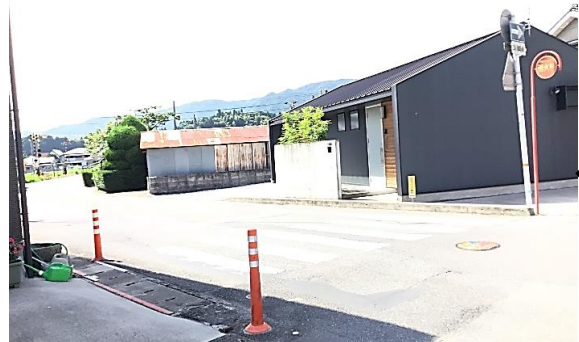
踏切方面のカーブから来た車が見えにくい

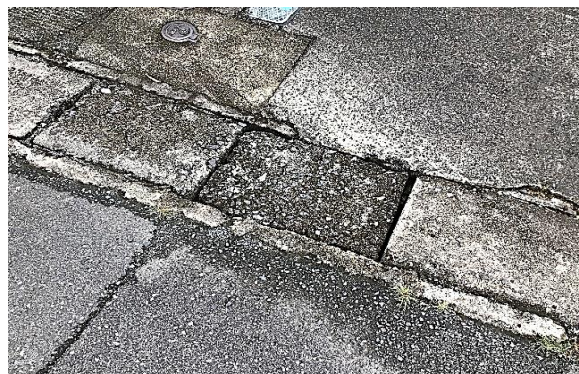
溝蓋がぐらついて躓きやすい

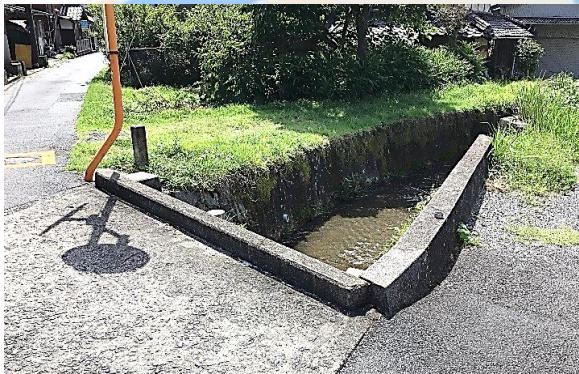
橋に手すりがなく墜落の恐れがある

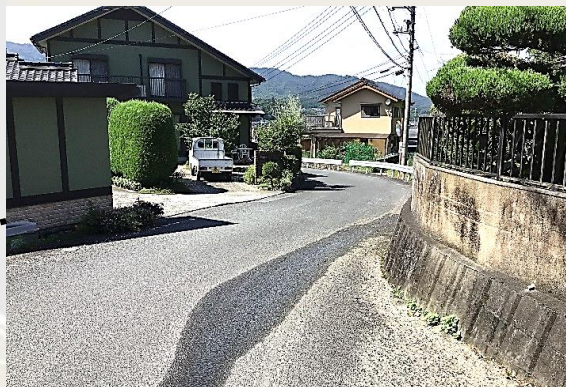
見通しが悪く車と接触する恐れがある

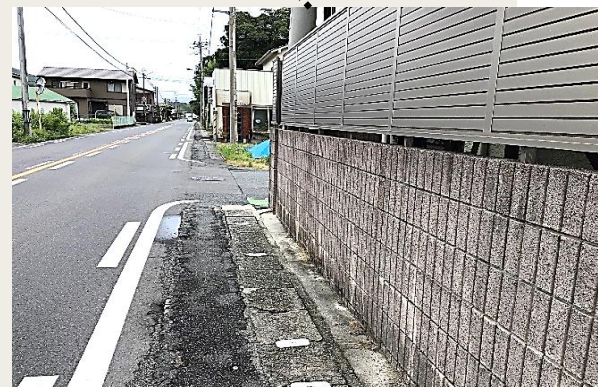
ガードレール無い狭い歩道、車と接触の恐れ

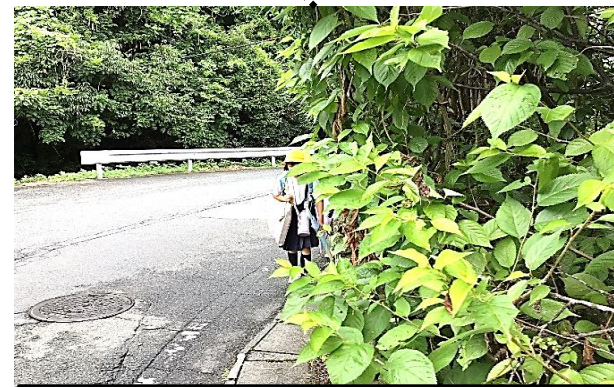
スピード出す車、歩道狭く見通しの悪いカーブ
