R6 上島田小 通学路点検のまとめ

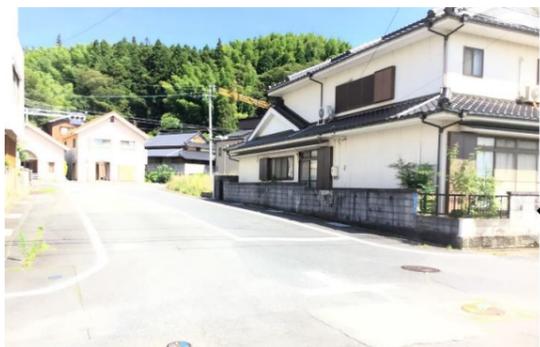
横断歩道がなく、電車の到着時刻に混み合う

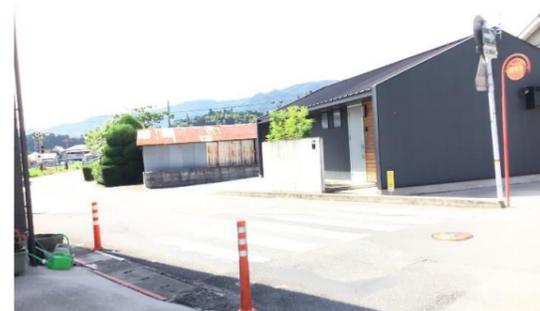
踏切方面のカーブから来た車が見えにくい

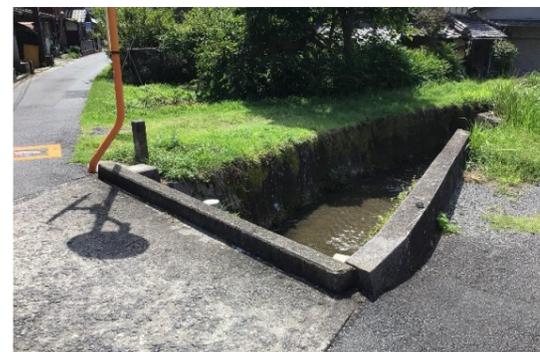
橋に手すりがなく墜落の恐れがある

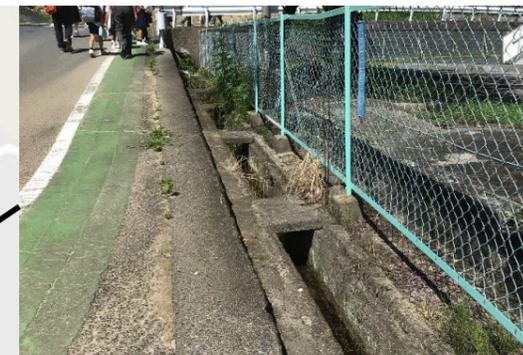
側溝にふたがなく、大雨時に水があふれる

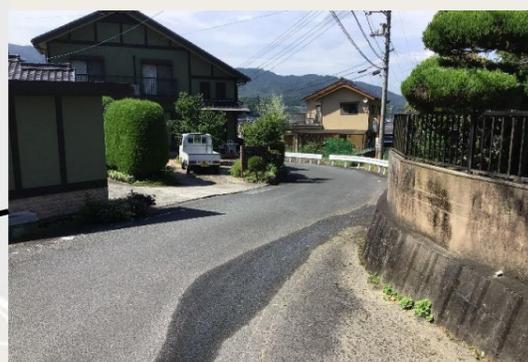
見通しが悪く車と接触する恐れがある

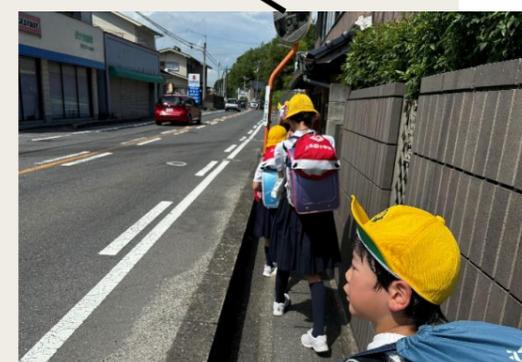
ガードレール無い狭い歩道、車と接触の恐

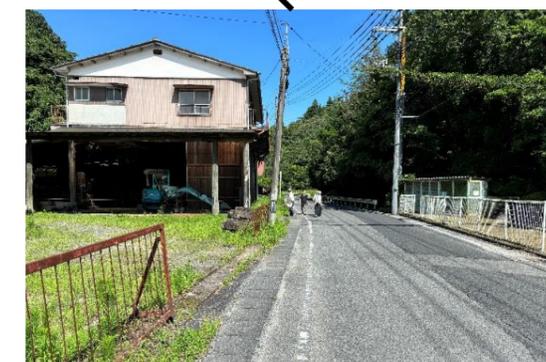
スピード出す車、歩道狭く見通しの悪いカーブ
